TÜRKİYE ATOM ENERJİSİ KURUMU  
Ankara Nükleer Araştırma ve Eğitim Merkezi

# RADYASYON KAZALARININ NEDENLERİ, SONUÇLARI VE ÖNLENMESİ

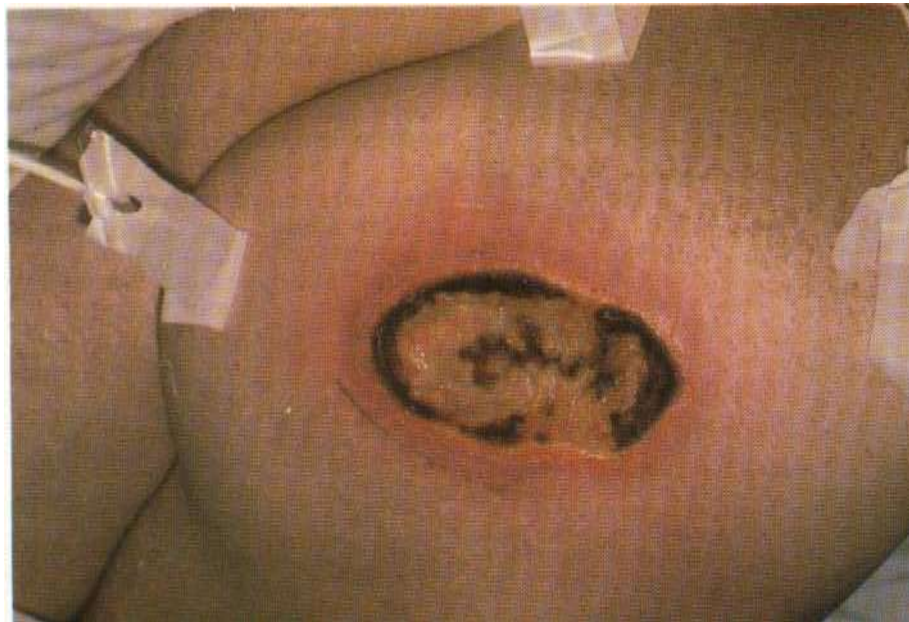
- 1979 USA
- KAYNAK: Ir-192
- AKTİVİTE : 1 TBq (28 Ci) NEDEN : Kaynağı 45 dakika pantolonun arka cebinde taşıyor
- Sağ kalçanın 200 Gy doz aldığı tahmin ediliyor
- 31 gün, 50 gün 6 ay ve 19 ay sonra sağ kalçanın görüntüleri resimlerde verilmiştir.

**Kazadan 31 Gün Sonra  
Yaranın ciddiyeti görülüyor**

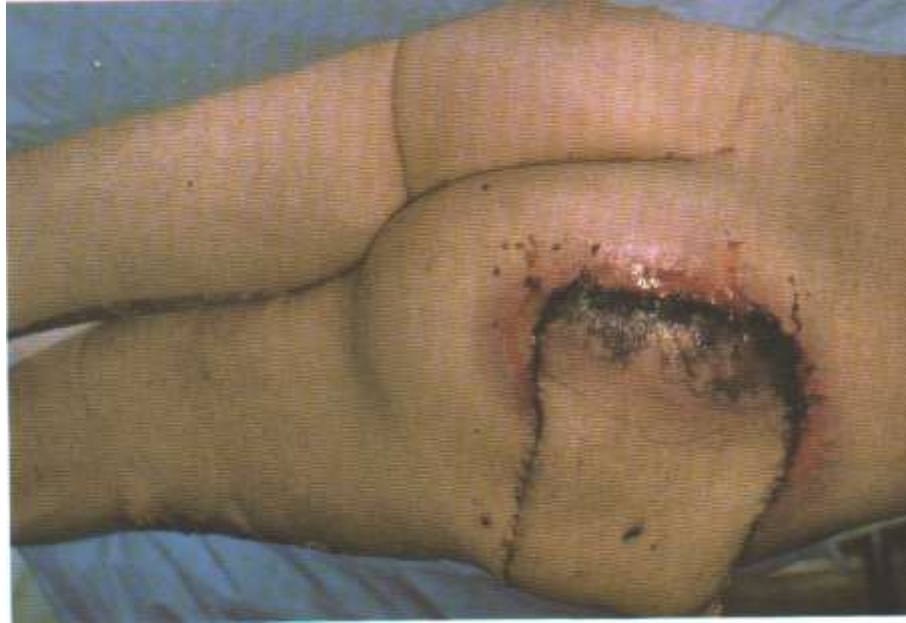
**Kazadan 50 gn sonra**

**Doktor l dokuyu alıyor. Ayađından kalın bir  
deri parçası olarak bu blgeye dikeyor**

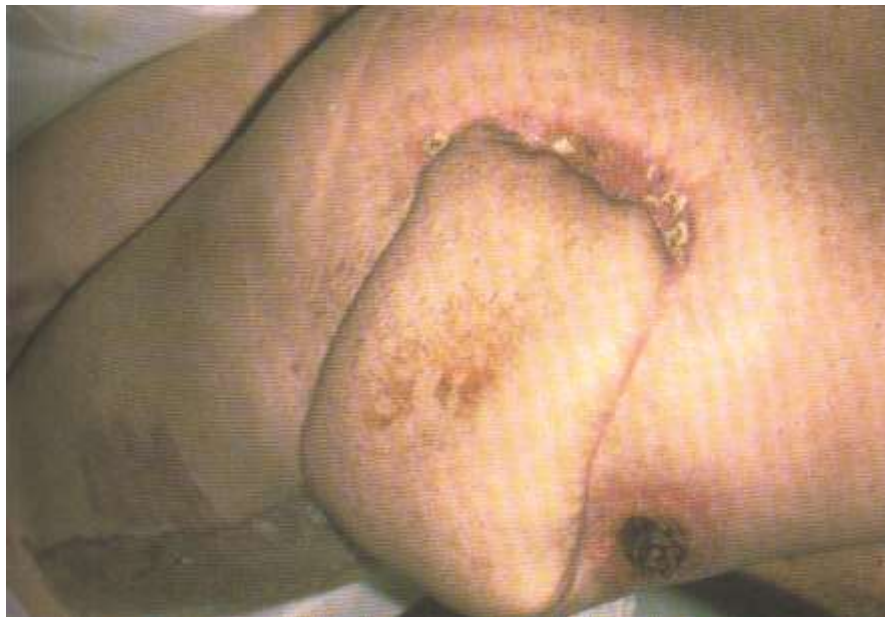
**Kazadan 6 ay sonra**

**Yara kenarlarında tekrarlama görölüyor. 10 ay sonra  
ikinci deri ilâvesi yapılıyor**

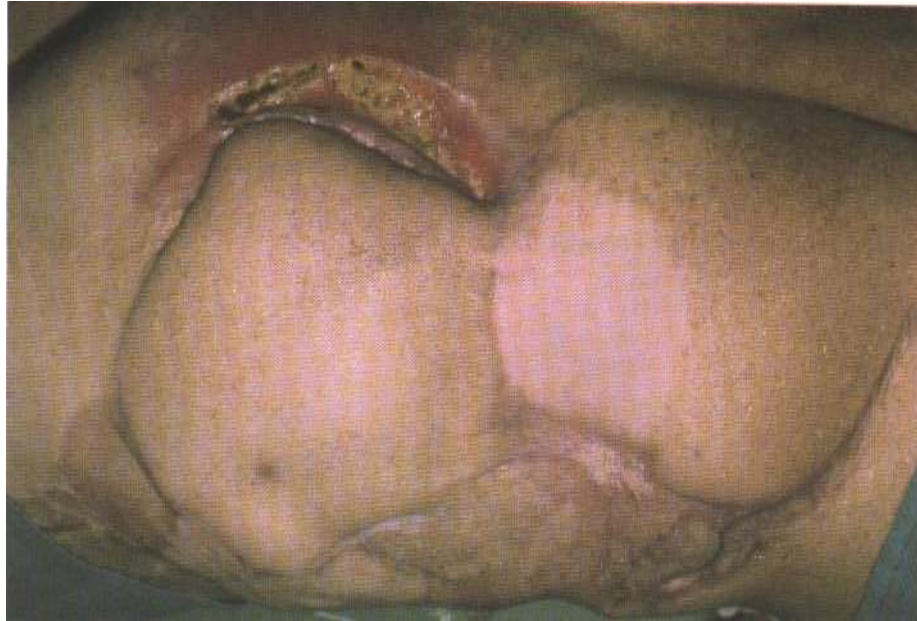
**Kazadan 19 ay sonra**

**Yaranın tamamen kapanması mümkün olmuyor.  
Gelecekte daha başka ameliyat gerekebilir. İki yıl  
sonra bile topallayarak yürüyor**

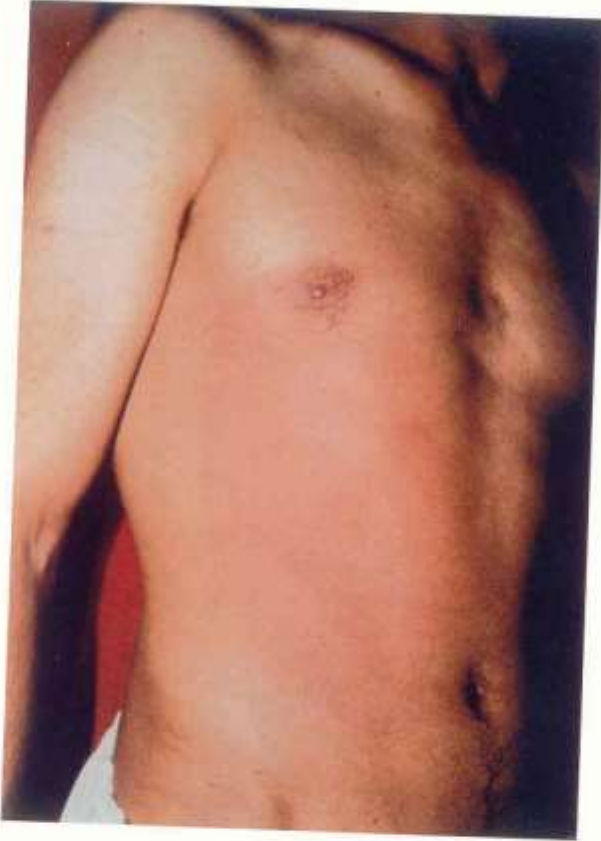
Neden : Termik santralda çalışmaların bitiminde kaynak kılavuz hortumdan düşüyor. Tutucusu ile birlikte bulan kişi (izolasyon işinde çalışan kişi) tarafından 1,5 saat sağ göğüs cebinde taşıyor.

*PHOTO 1. Start of reddening of the right side of the chest and upper abdomen on Day 6.*

6 gün sonra

Göğüste  
kızarmalar

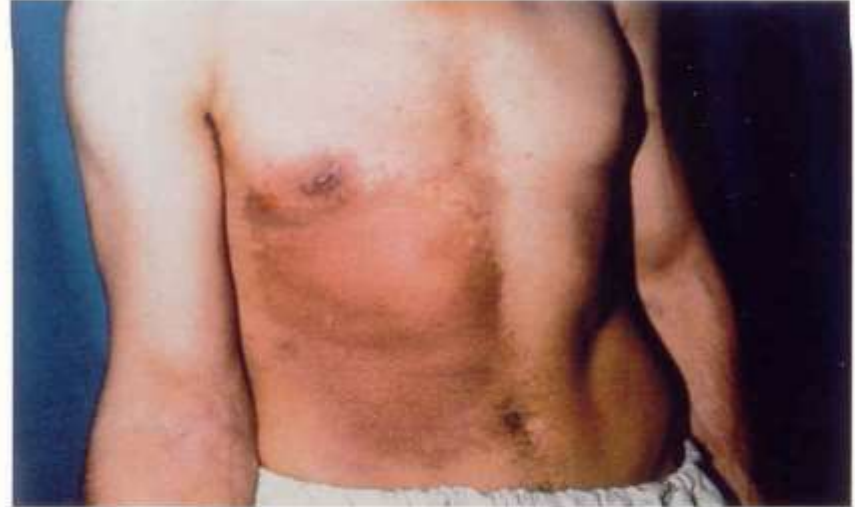
*PHOTO 2. Dark erythema with dry desquamation starting at the nipple on Day 12.*

12 gün sonra

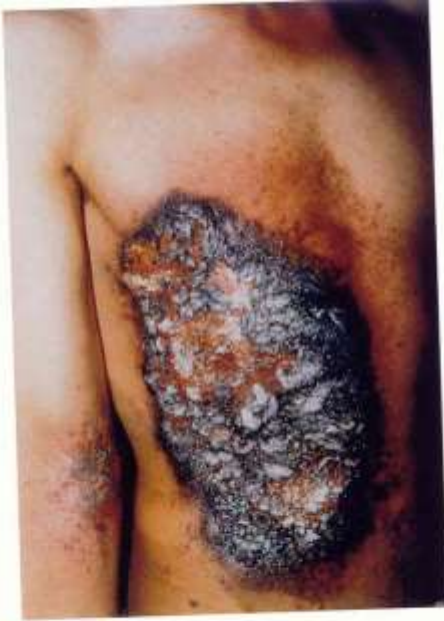
PHOTO 3. Necrosis of the epidermis on Day 15 (the white spots refer to silver ointment).

15 gün sonra nekroz.  
(Beyazlıklar gümüş melhem)

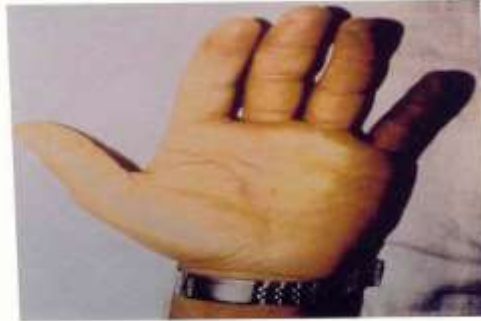
PHOTO 4. Erythema and tense bulla in the left palm on Day 19.

19 gün sonra elde eritem  
(iltihaplanma sonrası  
kızarmalar)

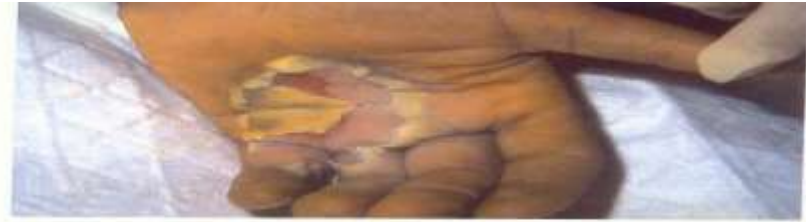
PHOTO 25. Abscess dequamation on the left palm on Day 25.

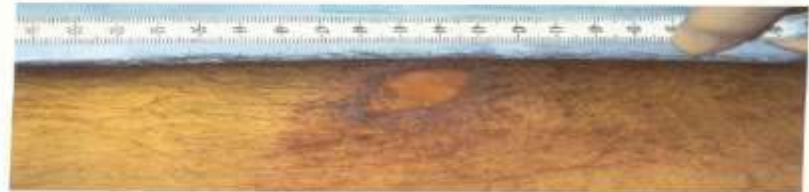
PHOTO 26. Abscess (2 cm x 2 cm) on the anterior upper surface of the right hand on Day 25.

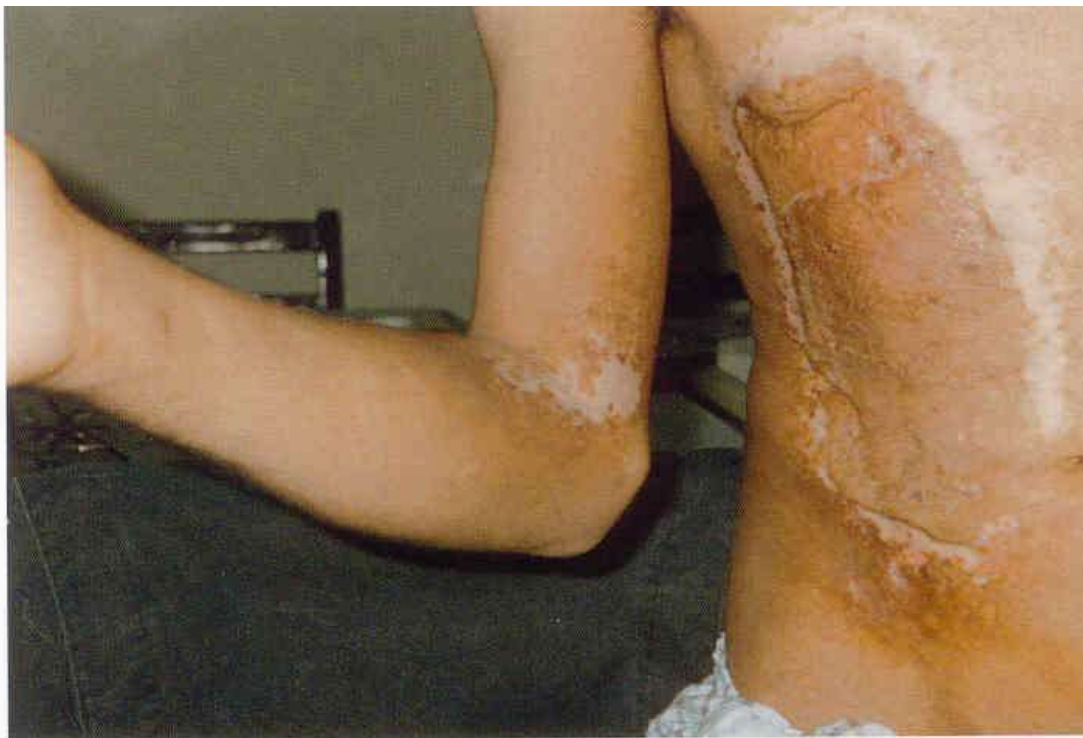
Kasım 1997 de  
görünüm-1,5 yıl sonra

*PHOTO 24. Contracture of the right elbow in November 1997.*

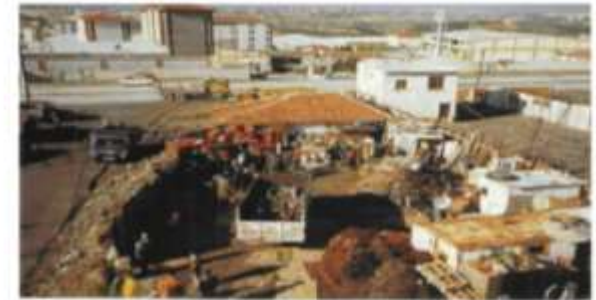
Photograph 10. The scrapyard after the accident.

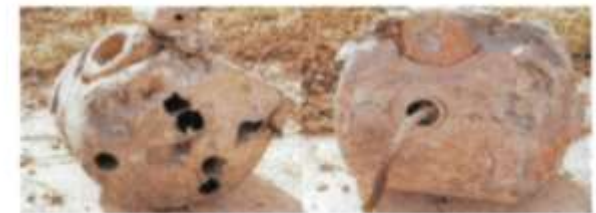
- Eylül 1998: iki konteyner hurdacıya veriliyor parçalanıp açılıyor.
- 3.3 TBq (88 Ci) Co-60 kaynağı zırh dışına çıkıyor.
- 10 kişide akut radyasyon sendromu görülüyor.
- 404 kişi medikal muayeneden geçiriliyor.

Photograph 11. Damaged containers.
